H. AYUNTAMIENTO DE MORELIA, MICHOACÁN.  
Dirección de Protección Civil y Bomberos de Morelia.

# ATLAS DE PELIGROS GEOLOGICOS DE LA CIUDAD DE MORELIA, MICH: Estandarización del documento, actualización cartográfica de fallas geológicas de la zona urbana, y evaluación de tasas de hundimiento.

Abril del 2011

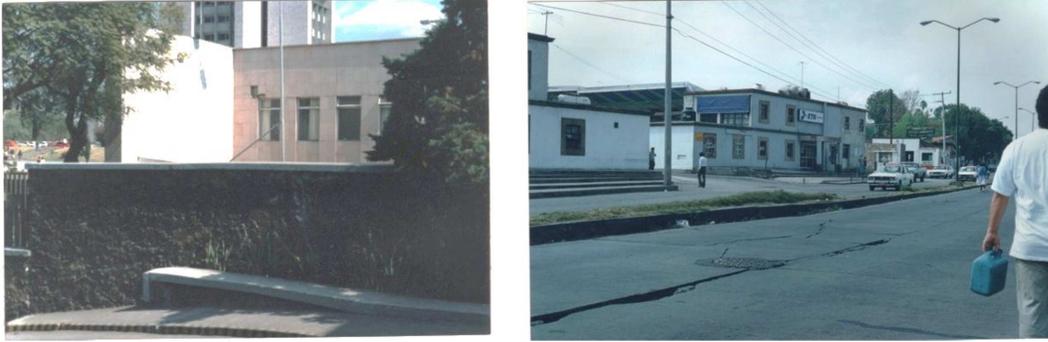
Por la situación que enfrenta el Hospital del Seguro Social, es importante mencionar que desde 1984 se observó que había daños importantes en la torre de ese centro de salud, comunicando a las autoridades de que pronto varios edificios serian afectados por la falla.

Figura 10. Daños en el IMSS y en la antigua Central Camionera en H. de Nocupetaro.

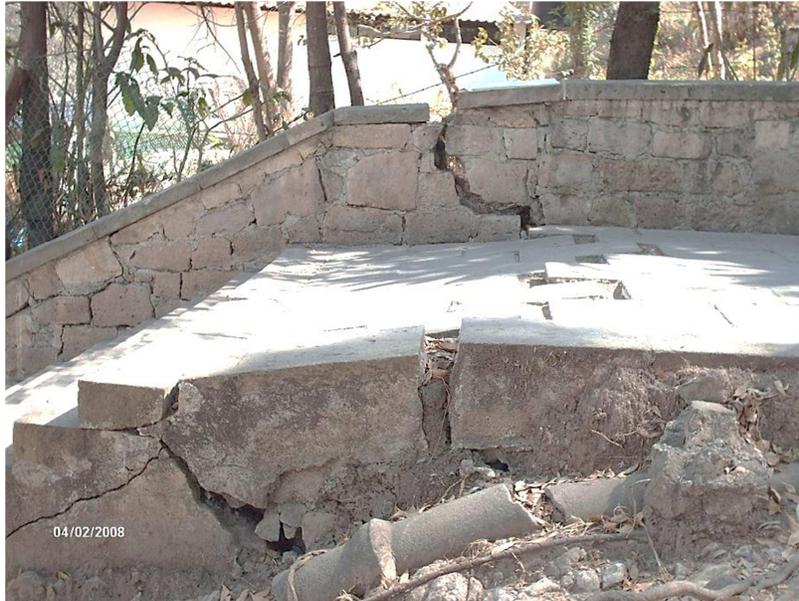
- **F La Paloma** con dirección E-W se localiza en el sector sur de la mancha urbana de Morelia. Esta estructura de tipo normal, presenta su techo y piso al norte y sur, respectivamente. Su escarpe, que corta a depósitos piroclásticos sobreyacentes a derrames andesíticos (previamente descritos), presenta una altura de hasta 200m de altura (medida en el Club Campestre), y una longitud de 9,100m (Mapas de Fallas Geológicas de Morelia, sectores: SE y SO). Por presentar rompimiento de suelos con restos de cerámica de la cultura Pirinda, y además, con base en estudios recientes de paleosismología, esta falla se considera como sísmicamente activa. En la actualidad, el proceso de subsidencia creep-falla que se desarrolla sobre ella, está provocando numerosas afectaciones a viviendas e infraestructura pública en general. Las figuras 15 y 16 dan cuenta de ello.

*Figura 15.- Afectación en red de drenaje e infraestructura urbana a consecuencia del asentamiento diferencial asociado a la falla La Paloma. La imagen corresponde al sitio conocido como “Las escaleras” en el sur de la ciudad.*

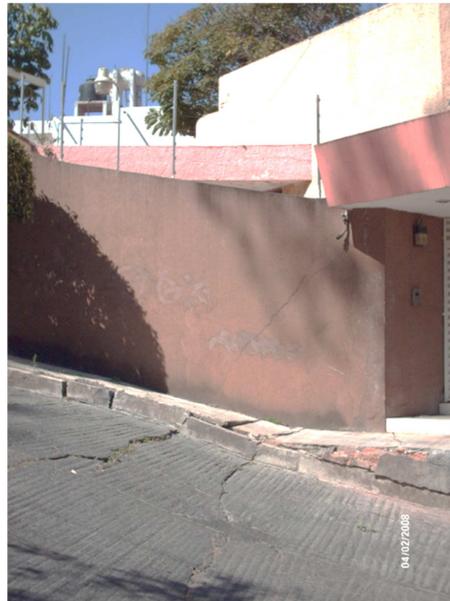
*Figura 16.- Efecto de la subsidencia creep-falla La Paloma en casa habitación y pavimentos. Es obvia una afectación en la red de alcantarillado y agua potable.*

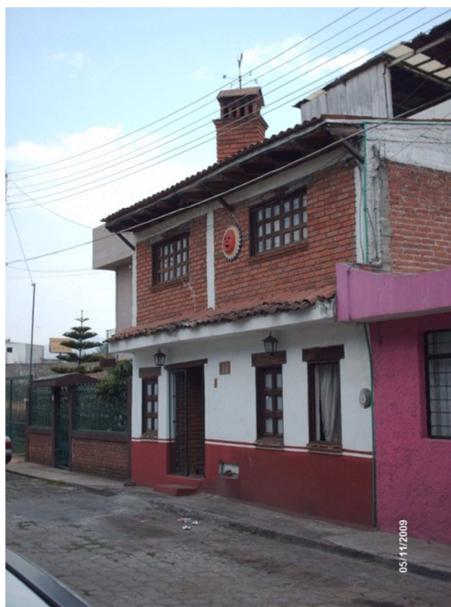
- **F. Viveros.** Estructura que inicia a manifestarse en el 2004, presenta una dirección paralela a la F Torremolinos pero con techo y piso al sur y norte, respectivamente. Es decir el bloque que se hunde se localiza al sur, razón por la cual consideramos sea una falla antitética a la F Torremolinos. Su afectación se centra en la colonia Viveros, de ahí toma su nombre, provocando el agrietamiento

de pavimentos, pisos y muros (Figura 17). (Mapa de Fallas Geológicas de Morelia, sector SO).

Figura 17.- Pavimento y casa-habitación cortados por la falla Viveros.

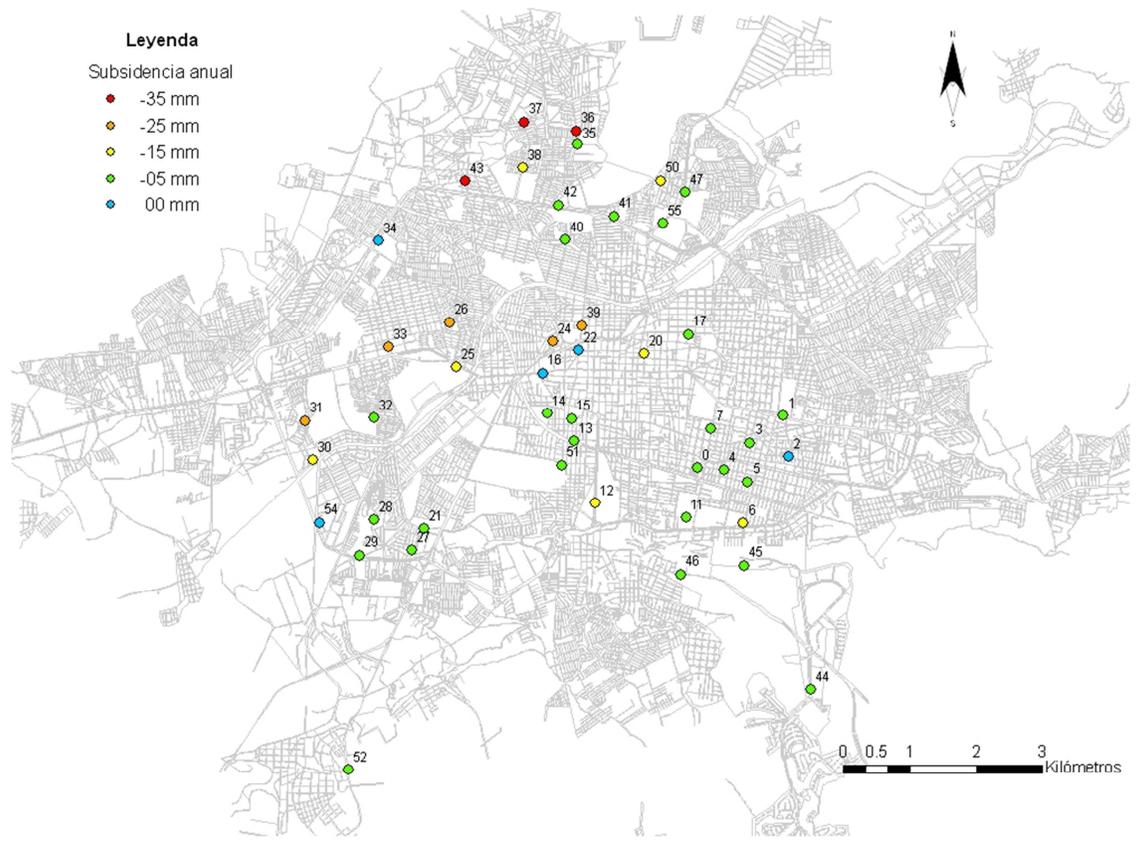
En la figura 20 se muestra la distribución espacial de los puntos de control, agrupados en cinco clases de acuerdo al siguiente rango de subsidencia media anual: 0-5mm (Nulo), 5-15mm(Bajo), 15-25mm(Medio), 25-35mm(Alto), >35mm(Muy alto). La primera clase se considera nula debido a que cae en el rango de error del equipo GPS. Con base en lo anterior, se identifica una relación entre el hundimiento del terreno y la ubicación espacial de los puntos de control. Es decir, los valores máximos de hundimiento se localizan en el sector norte de la mancha Urbana de Morelia, valores medios y altos en el sector central (col. Industrial y Av. Nocupetaro) y valores bajos en el sector sur de la ciudad (Av. Cuautla y col. Chapultepec.)

Figura 20. Tasa anual de subsidencia de la red de testigos permanentes de la Ciudad de Morelia.

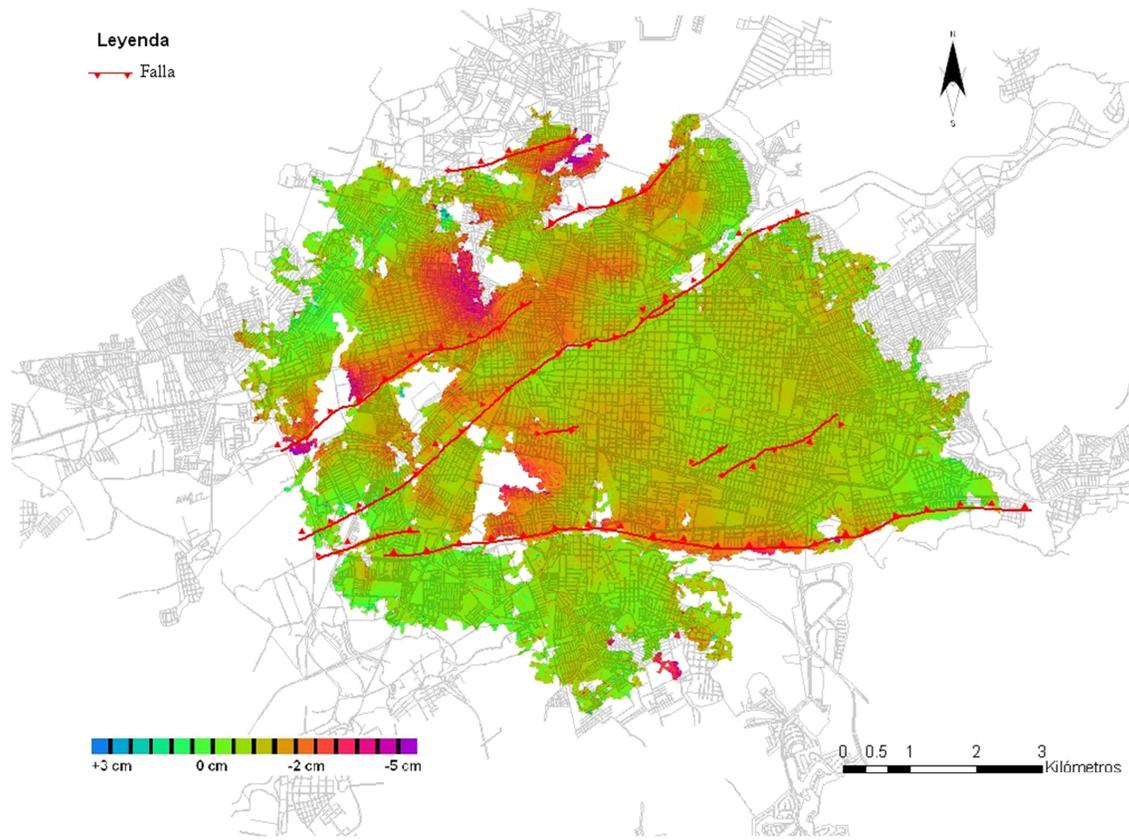
Con el análisis tanto del resto de los interferogramas como de los mapas de desplazamientos, provenientes de los diferentes pares interferométricos conformados, y llevando a cabo una normalización de la información obtenida, se determinó que las zonas que presentan problemas de hundimientos en la Ciudad de Morelia, lo hacen a un ritmo entre 3 y 4 cm de hundimiento al año (tasa anual de subsidencia).

Figura 23. Mapa de hundimientos de la Ciudad de Morelia (12/07/2003 – 13/11/2004).
